2019年度 国際人材育成事業（海外研修）活動報告  
（2019年8月25日～8月31日）

**ハロン湾における水質測定およびマングローブ植林現場視察**

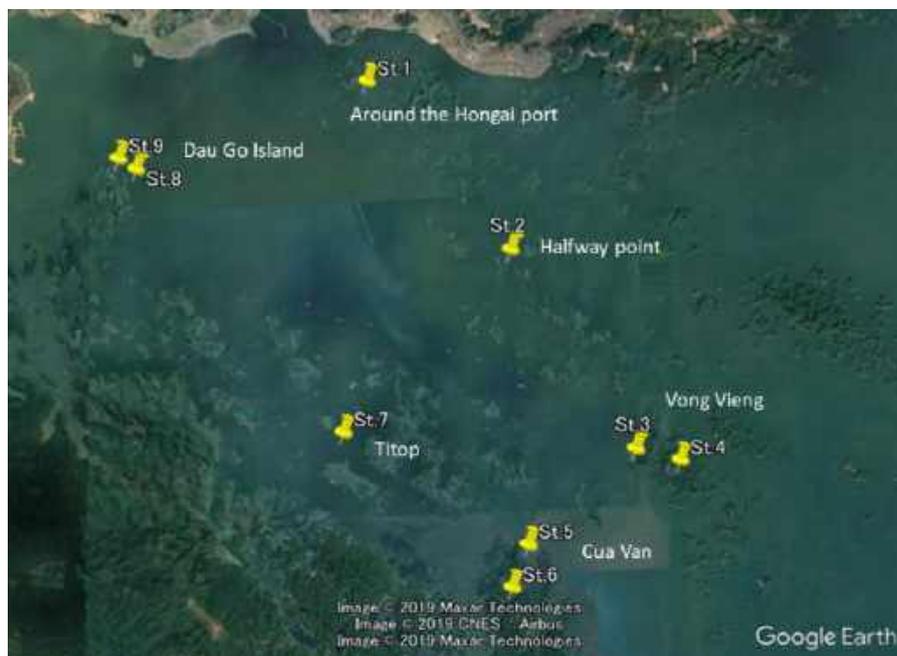
図1 水質測定地点

場所：ハロン湾内の9地点（図1）

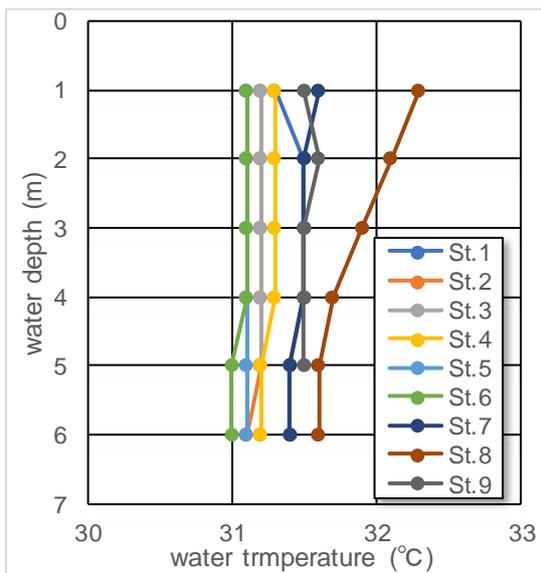
図 2 水温測定結果

- ・ ハロン湾内の 9 地点において、水温（図 2）、溶存酸素（図 3）、透明度および表層 pH（図 4）を測定した。結果は以下の通り。
  - －水温は St.8 を除き 31.0℃～31.5℃で鉛直方向にほぼ一定であった。St.8 の表層の水温が 32.0℃を超えていた。
  - －溶存酸素はいずれも表層でやや高く深度が増すにつれ低下する傾向であった。St.8 の深度 1～3m で高い値を示したが、赤潮発生時のレベルではなかった。
  - －pH はどの地点も 8.2 前後で、赤潮発生時のレベルではなかった。
  - －透明度は市街地から遠い St.3 と St.5 が 5m を超えたが、いずれも島の入江の内側である St.4 と St.6 は低くなった。潮通しの違いが透明度に影響を与えていると思われる。

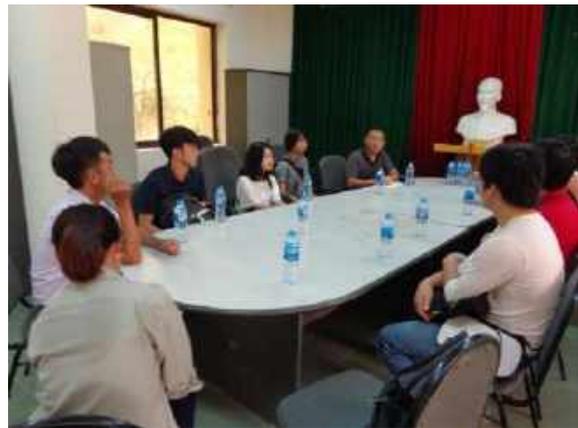
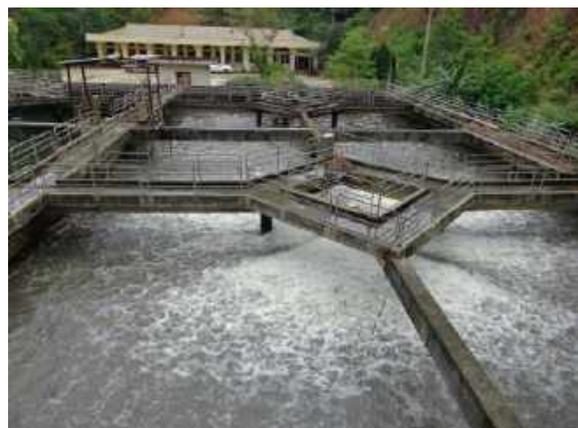
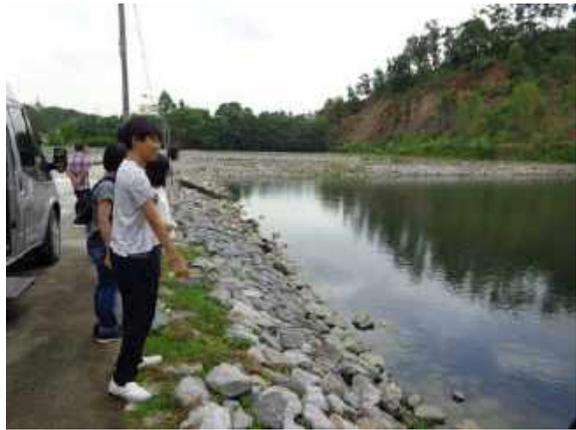
- ・ Bai Chay 地区下水処理場を見学し、以下の情報を得た。
  - －処理方法は活性汚泥法。
  - －処理量は日量  $5,677\text{m}^3$ （設計値  $3,500\text{m}^3$ ：ホテル 4,000 室、3,000 世帯を想定）。
  - －処理エリアは Bai Chay 地区 11 コミュニティのうちの 9 コミュニティ。残りの

2 コミュニティはそのまま海に排水を流している。

－8 か所のポンプ場でポンプアップすることによりリゾート地のホテルやレストランからも排水を受け入れている。

－6つの最終沈殿池で処理。最後の池の水は散水等に利用している。

－最終排水は処理場前のラグーンを介してハロン湾に流している。

－Bai Chay 地区では処理能力が不足しており、2021年に日本のODAにより新処理場（20,000m<sup>3</sup>）開設予定。ただしそれでも処理能力不足。

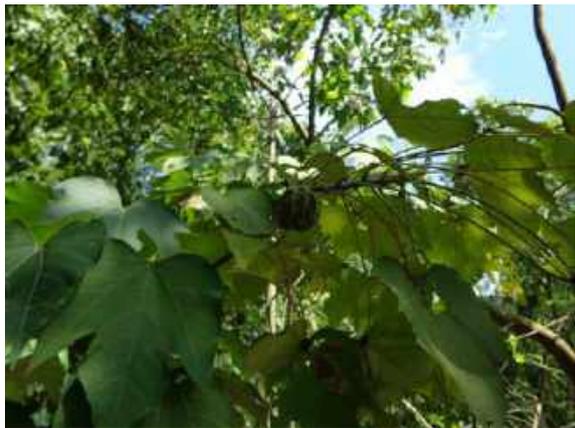
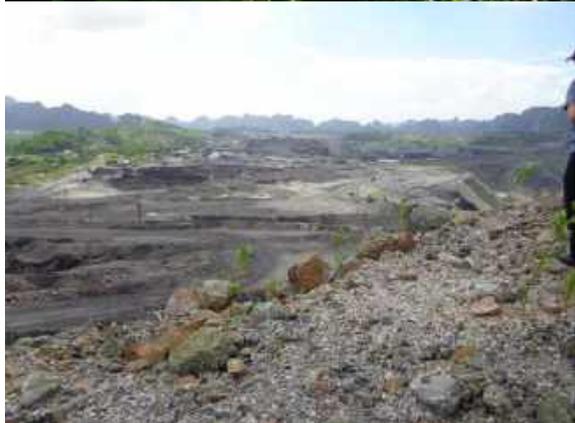
- ・ Nui Beo 炭鉱にある、SATREPS プロジェクトで行った植林試験の現場を視察した。植林した樹種のうち、広東アブラギリは比較的よく育っていたが、その他の樹種についてはあまり成長していなかった。
